Raport de Cercetare

Grant: REABILITAREA STRUCTURILOR DE BETON ARMAT PRIN FOLOSIREA COMPOZITELOR PE BAZĂ DE FIBRE DE CARBON

**Autor: Șef lucrări dr. ing. DAN Sorin
Universitatea Politehnica din Timișoara**

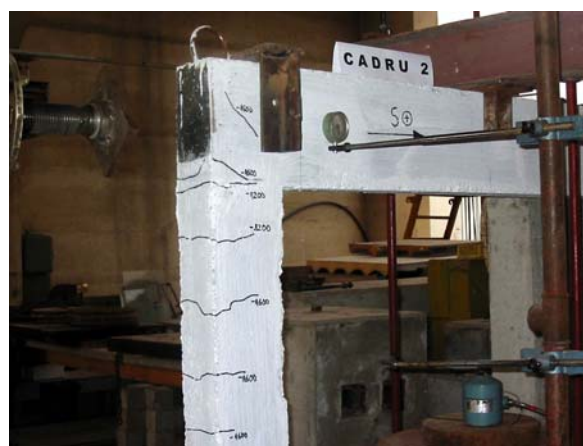
Figura 5. Modul de cedare a cadrelor din beton armat

Modul de cedare a cadrelor din beton armat a fost prin formarea articulațiilor plastice la capete de stâlpi (Figura 5).

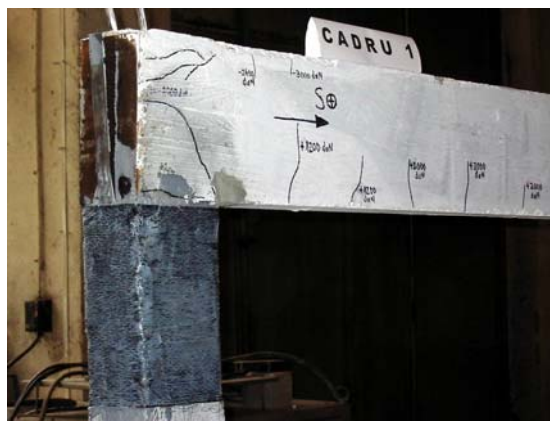
Figura 7. Desprinderea lamelelor verticale CFRP datorită eforturilor de întindere

- desprinderea lamelelor verticale CFRP de pe plăcile metalice la nod (Cadrul 1) datorită eforturilor de întindere (Figura 7);

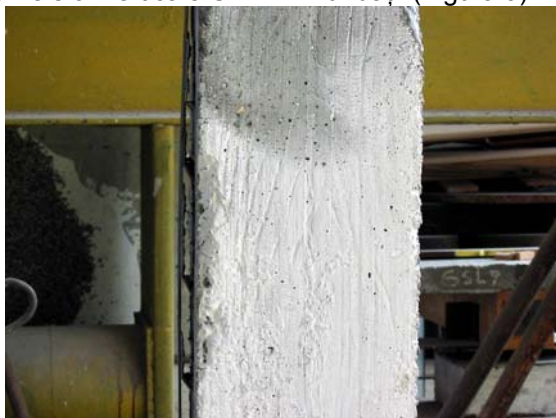
Figura 8. Desprinderea lamelelor verticale CFRP datorită eforturilor de compresiune

- desprinderea lamelelor verticale CFRP de pe fața interioară a stâlpilor (Cadrul 2) datorită eforturilor de compresiune (Figura 8) ceea ce indică necesitatea prevederii unor etrieri suplimentari pentru împiedicarea flambajului;

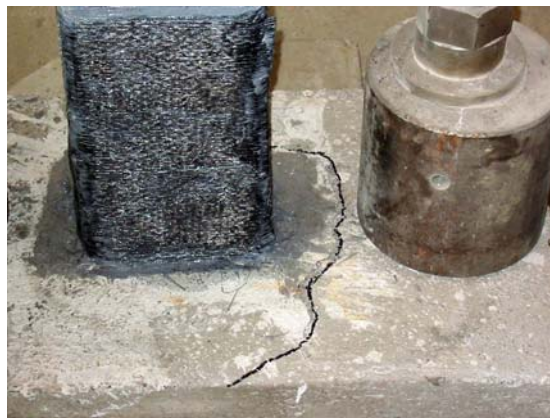
Figura 9. Smulgerea betonului și lamelelor verticale CFRP din fundații

- tendința de smulgere a betonului din jurul mortarului epoxidic folosit pentru ancorarea lamelelor verticale CFRP în fundații (Figura 9).

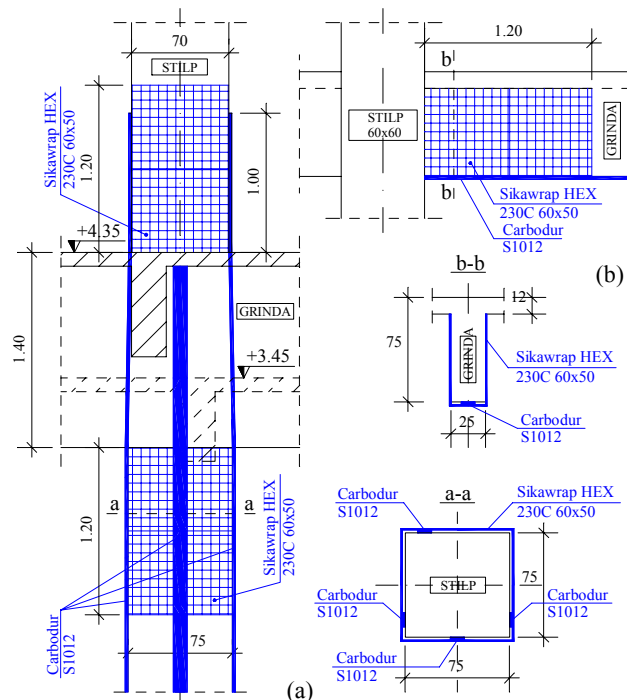
Figura 11. Consolidarea cu CFRP a stâlpilor și grinzelor

Folosind rezultatele analizei statice s-au calculat valorile gradului nominal de asigurare la acțiuni seismice R conform Normativului P100-92. Valorile lui $R \leq R_{\min}$ au scos în evidență necesitatea reabilitării construcției prin consolidarea unui stâlp și a unor grinzi principale transversale și longitudinale.

a) consolidarea stâlpului (Figura 11a și 12a): utilizarea a 8 lamele longitudinale din fibre de carbon S512 (lățime 50 mm, grosime 1,2 mm), câte două pe fiecare față, pentru a compensa insuficiența armăturilor longitudinale, situație care a condus la valoarea mică a gradului de asigurare la acțiuni seismice. Pentru confinarea zonelor plastice potențiale s-a dispus o „înfășurare” în zona nodurilor cu o țesătură din fibre de carbon de tipul Sikawrap 230C/60x50;

b) consolidarea grinzilor (Figura 11b și 12b): utilizarea unor lamele S1012 (lățime 100 mm, grosime 1,2 mm) pentru armare longitudinală, la partea inferioară; armare la forțe tăietoare prin folosirea țesăturilor Sikawrap 230C/60x50. Aceste țesături compensează armarea insuficientă prevăzută la proiectarea structurii.

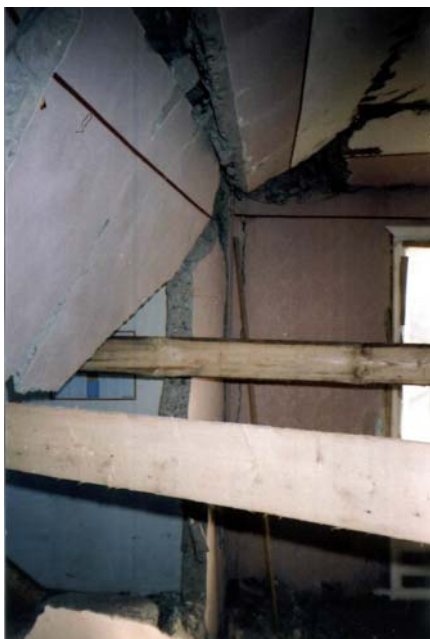
Figura 14. Dislocarea panourilor verticale.

- avarii cauzate de explozie (Figurile 14 și 15): dislocarea pereților transversali la camera în care s-a produs explozia și camerele adiacente prin săgeți foarte mari (28 cm), beton zdrobit și puternic fisurat, armături smulse; degradări importante la panouri adiacente zonei unde s-a produs explozia prin fisuri mari și dese.

- înlocuirea panourilor prefabricate dislocate cu panouri noi;
- consolidarea unor panouri puternic fisurate prin cămășuire cu beton armat;
- consolidarea unor panouri fisurate prin aplicarea compozitelor pe bază de țesături din fibre de carbon (Figurile 16 și 17).
