Raport de Cercetare

Grant: REABILITAREA STRUCTURILOR DE BETON ARMAT PRIN FOLOSIREA COMPOZITELOR PE BAZĂ DE FIBRE DE CARBON

**Autor: Șef lucrări dr. ing. DAN Sorin
Universitatea Politehnica din Timișoara**

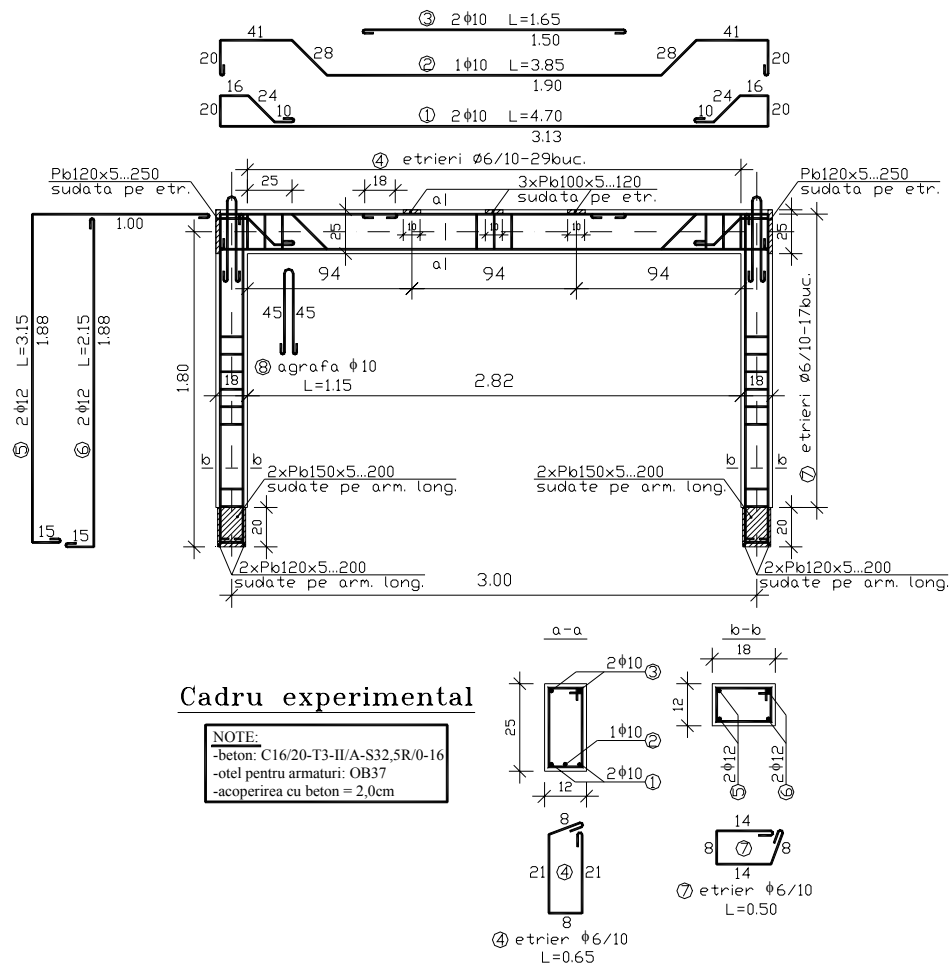
Figura 1. Detalii de alcătuire a cadrelor din beton armat.

În acest scop s-au proiectat și executat cadre portal dublu încastrate din beton armat având caracteristicile din Figura 1. Aceste elemente experimentale s-au alcătuit conform normelor de proiectare din anii 1970 pentru a se modela comportarea unei structuri presupuse existentă.

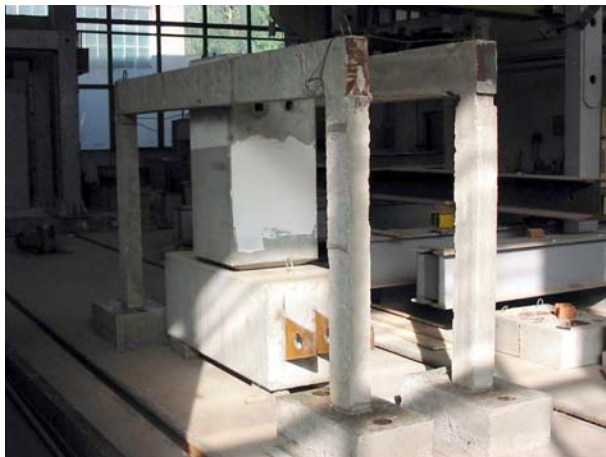
Figura 2. Cadre experimentale din beton armat.

Din motive de siguranță la transport și montaj, cadrele din beton armat au fost realizate prefabricat în cofraj orizontal. Cadrele (Figura 2) au fost montate în poziția pentru încercarea experimentală iar în final au fost realizate fundațiile stâlpilor.

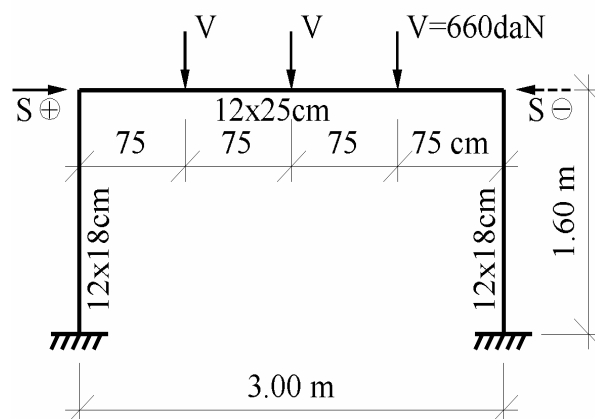
Figura 4. Schema de încărcare experimentală.

Încercarea cadrelor s-a făcut conform Figurii 4. Pe rigla cadrului s-a simulat o încărcare gravitațională uniform distribuită. Forța orizontală aplicată a simulat acțiunea seismică.

Raportul între încărcarea verticală V și orizontală H s-a ales pentru a se obține lanțul cinematic de rupere de cadru prin apariția articulațiilor plastice la capete de stâlpi.

În acest scop încărcarea verticală V a fost menținută constantă iar încărcarea orizontală H a crescut până la rupere (formarea articulațiilor plastice).

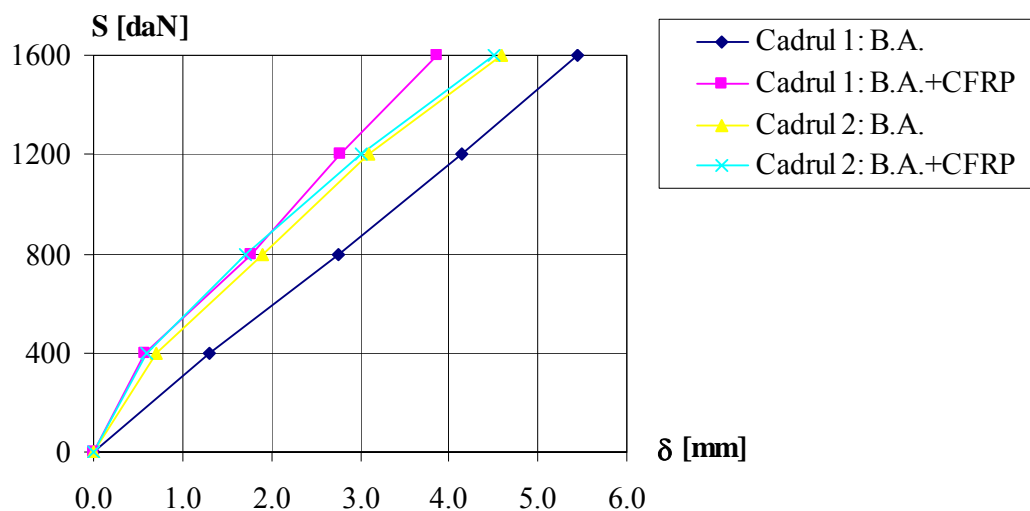
Figura 6. Deplasări orizontale ale cadrelor din beton armat neconsolidate și consolidate cu CFRP.

- valorile încărcărilor orizontale maxime au fost alese diferite pentru cadrele din beton armat neconsolidate în scopul modificării stadiului de aplicare a consolidării: 1600 daN (starea limită de curgere a armăturii) pentru Cadrul 1 respectiv 3600 daN (starea limită ultimă) pentru Cadrul 2;
- creșterea forței orizontale maxime cu 6 % s-a obținut la Cadrul 2 consolidat chiar dacă inițial a fost încercat neconsolidat până la stadiul ultim;
- creșterea de rigiditate a structurii consolidate implică deplasări orizontale mai mici la starea limită de curgere a armăturii (Figura 6).

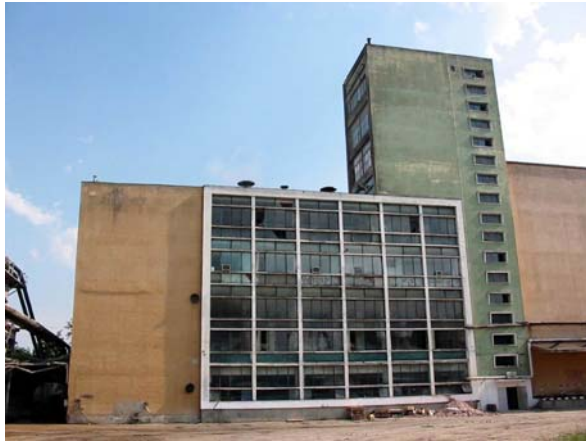
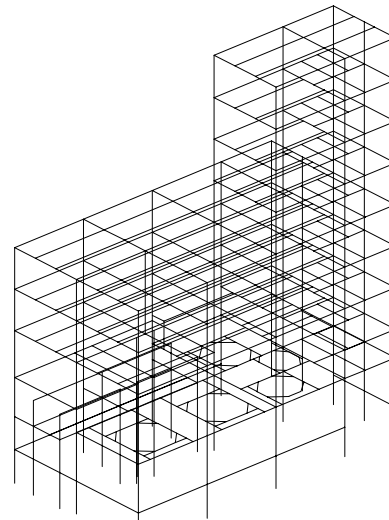
Figura 10. Hala de fierbere. Cadrul spațial.

La Fabrica de Bere "Timișoreana", colectivul de cercetare a efectuat expertizarea și reabilitarea structurii de rezistență de la hala de fierbere (Figura 10).

Studiul stării de eforturi pentru structura de rezistență a halei de fierbere s-a făcut spațial pe schema statică a cadrului spațial analizat este cea prezentată în Figura 10.

Folosind rezultatele analizei statice s-au calculat valorile gradului nominal de asigurare la acțiuni seismice R conform Normativului P100-92. Valorile lui $R \leq R_{\min}$ au scos în evidență necesitatea reabilitării construcției prin consolidarea unui stâlp și a unor grinzi principale transversale și longitudinale.

Reabilitarea structurii s-a făcut prin alegerea de către beneficiar a soluției de consolidare / remediere cu compozite pe bază de fibre de carbon astfel care a urmărit:

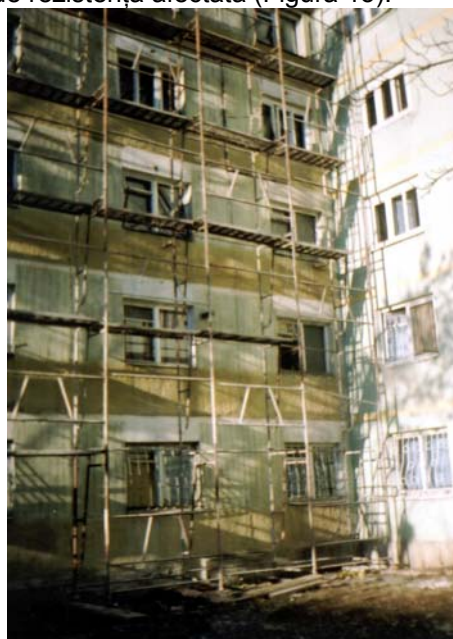
Figura 13. Bloc de garsoniere din panouri mari prefabricate.

Ca urmare a exploziei unei butelii de gaz la un bloc de garsoniere din Timișoara colectivul de cercetare a efectuat expertizarea și reabilitarea structurii de rezistență afectată (Figura 13).

Defectele și avariile clădirii constau în:

- defecte datorită execuției: fisuri și crăpături în panourile prefabricate verticale și orizontale;

- defecte datorită exploatarei necorespunzătoare infiltrații de apă prin acoperișul terasă și zona băilor; desprinderea stratului de acoperire cu beton; coroziunea armăturilor;

- avarii cauzate de explozie (Figurile 14 și 15): dislocarea pereților transversali la camera în care s-a produs explozia și camerele adiacente prin săgeți foarte mari (28 cm), beton zdrobit și puternic fisurat, armături smulse; degradări importante la panouri adiacente zonei unde s-a produs explozia prin fisuri mari și dese.
